KaVo ダイアグノカム 臨床症例

KaVo ダイアグノカム 所見例と臨床症例

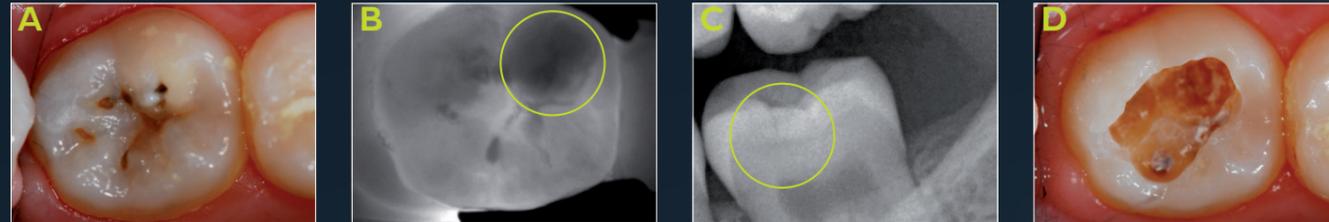
大白歯における咬合面カリエスの診断（不顕性う蝕）

- (A) 大白歯（37番）に複数の局所的なエナメル質穿孔がある明確な咬合面カリエス病変が認められます。
- (B) ダイアグノカム画像では、陰影として近心頬側咬頭部に脱灰が認められます。
- (C) 咬翼X線画像では、進行した象牙質病変が認められます。
- (D) う窩開拡時に活動性病変ならびに下部へのカリエスの広がりが認められます。

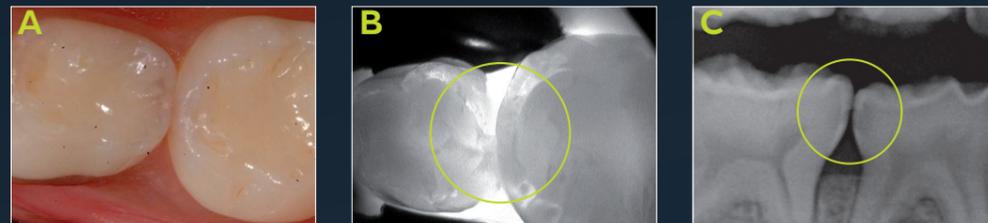
乳臼歯の隣接面カリエスの診断

- (A) 74番と75番の乳臼歯の隣接面の視診では、74番の遠心側にのみう蝕病変が認められます。
- (B) ダイアグノカム画像では、75番の近心側および74番の遠心側にエナメル象牙質に陰影が認められます。乳歯はエナメル質層は非常に薄く吸収過程にあるため透光が低下します。そのため、乳歯の診断は難しくなります。
- (C) 咬翼X線画像では、象牙質を含むう蝕病変が両臼歯に認められます。

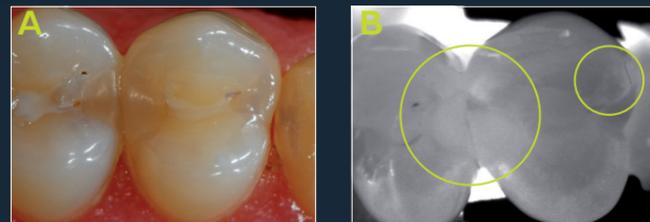
大白歯におけるフィッシャーシーラントおよびコンポジット充填

- (A) 大白歯（36番）広範囲なフィッシャーシーラントは、ダイアグノカム画像 (B) では、不透明で明瞭な陰影として認められます。近心舌側咬頭に (A) ではコンポジット充填が見られ、ダイアグノカム画像 (B) では明瞭な陰影として認められます。

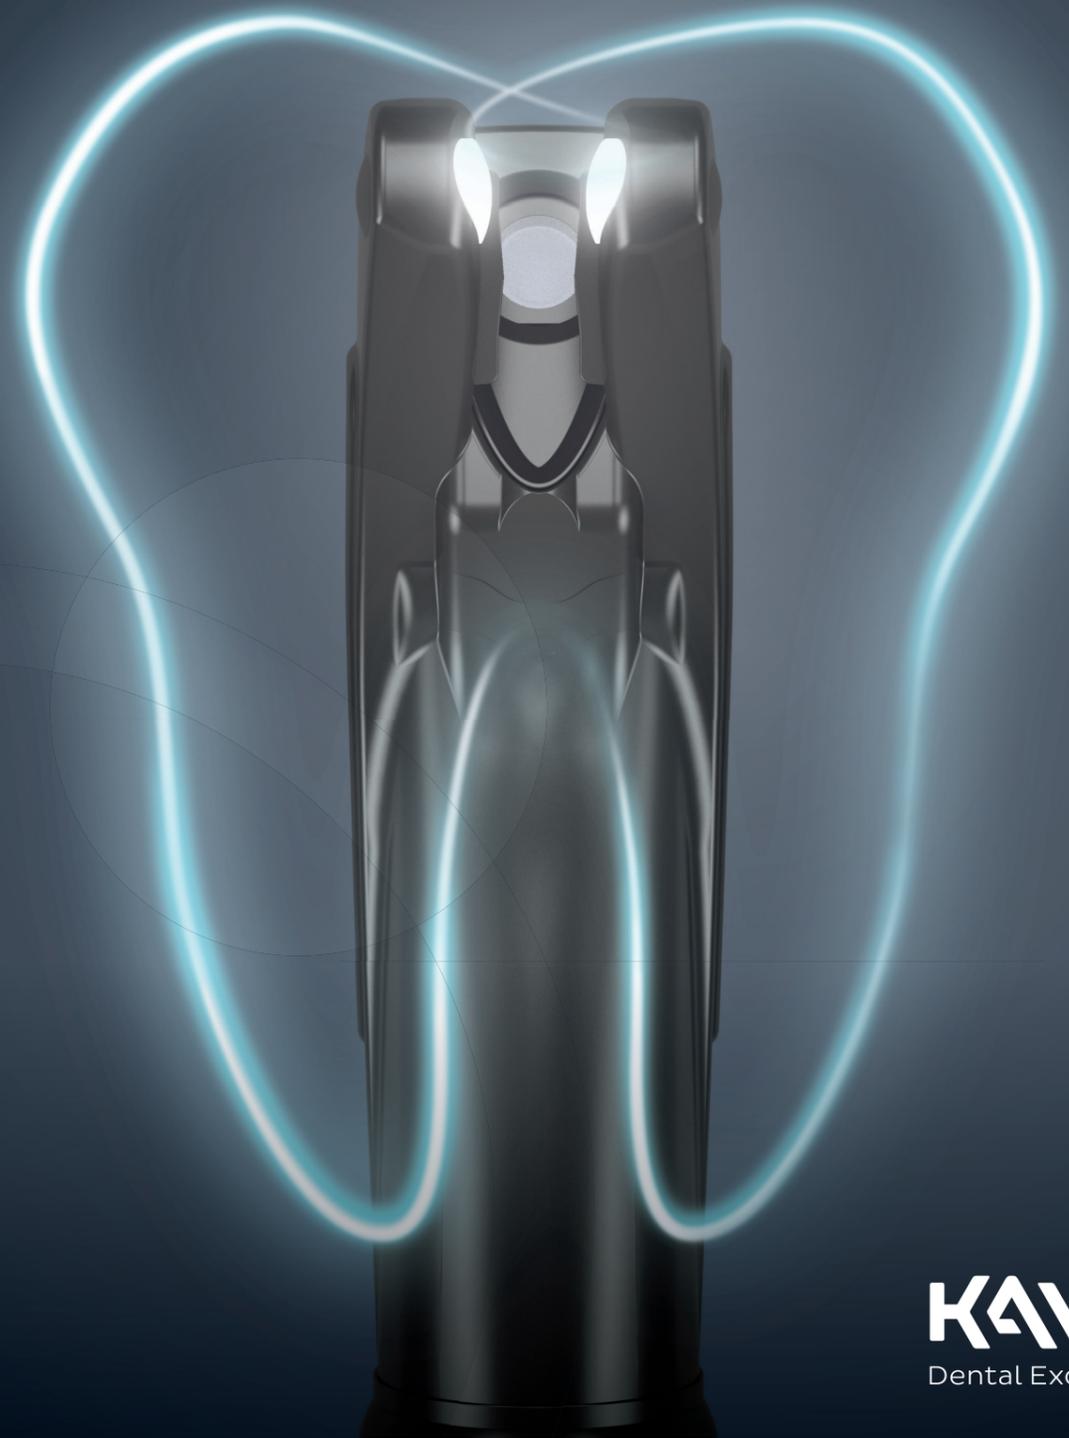
画像の説明	ダイアグノカム	病変部の範囲	治療・処置方法
健全な歯の表面

経過観察および予防処置
隣接面のエナメル質カリエスの初期の徴候

う蝕の経過観察 (モニタリング) および予防処置
隣接面のエナメル質カリエス

う蝕の経過観察 (モニタリング) および予防処置
エナメル象牙境に接触した隣接面のエナメル質カリエス

う蝕の経過観察 (モニタリング) および予防処置
歯表面のエナメル象牙境と面接触した隣接面の象牙質カリエス

MI 治療
進行した隣接面の象牙質カリエス
